AVISO DE RISCO AO CONSUMIDOR

A BRP BRASIL MOTORSPORTS está promovendo um recall de segurança dos veículos:

Comunicado aos proprietários do veículo Tiguan Allspace

A Volkswagen do Brasil convoca os proprietários dos veículos Tiguan Allspace ano/modelo 2018, incluídos no intervalo de chassis não sequenciais abaixo relacionados, a agendarem com uma Concessionária Volkswagen a substituição da porca de fixação do pivô da suspensão dianteira.

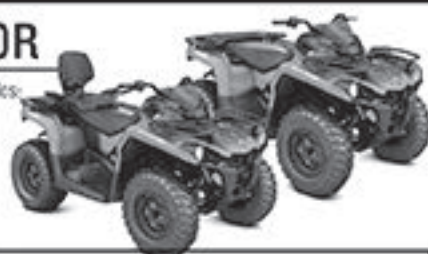
DESCRIÇÃO DO MODELO	CHASSIS
ATV OUTLANDER MAX XT 650EFI R 18 INT	3.8BLPJA4X0001319 a 3.8BLPJA4X0002213 - 3.8BLPJA400001293 a 3.8BLPJA400002320 e 3.8BLPJA4110001841 - 3.8BLPJA420001637 a 3.8BLPJA420002321 - 3.8BLPJA430001548 a 3.8BLPJA430002103 - 3.8BLPJA440001994 a 3.8BLPJA440002319 e 3.8BLPJA450002104 - 3.8BLPJA460001320 a 3.8BLPJA460002211 - 3.8BLPJA470001004 a 3.8BLPJA470002105 - 3.8BLPJA480001318 a 3.8BLPJA480002212 - 3.8BLPJA490001313 a 3.8BLPJA490001535
ATV OUTLANDER MAX 570EFI R 18 INT	3.8BLMAT4X0001004 a 3.8BLMAT4X0001245 - 3.8BLMAT400000959 a 3.8BLMAT400001139 - 3.8BLMAT410001053 a 3.8BLMAT410001246 e 3.8BLMAT420001000 - 3.8BLMAT430001054 a 3.8BLMAT430001202 e 3.8BLMAT440001001 - 3.8BLMAT450001055 a 3.8BLMAT450001199 - 3.8BLMAT460001002 a 3.8BLMAT460001243 - 3.8BLMAT470001056 a 3.8BLMAT470001199 - 3.8BLMAT480001003 a 3.8BLMAT480001244 - 3.8BLMAT490001057 a 3.8BLMAT490001169
ATV OUTLANDER 570EFI R 18 INT	3.8BLGAT4X0002404 a 3.8BLGAT4X0002709 - 3.8BLGAT400002458 a 3.8BLGAT400002606 - 3.8BLGAT410002405 a 3.8BLGAT410002601 - 3.8BLGAT420002459 a 3.8BLGAT420002705 - 3.8BLGAT430002406 a 3.8BLGAT430002602 - 3.8BLGAT440002463 a 3.8BLGAT440002706 - 3.8BLGAT450002407 a 3.8BLGAT450002603 - 3.8BLGAT460002447 a 3.8BLGAT460002710 - 3.8BLGAT470002408 a 3.8BLGAT470002604 - 3.8BLGAT480002403 a 3.8BLGAT480002708 - 3.8BLGAT490002409 a 3.8BLGAT490002605

RAZÕES TÉCNICAS E RISCOS: O tanque de combustível pode acumular pressão excessiva devido à obstrução do respiro e, em alguns casos, borrijar combustível ao se abrir a tampa do reservatório, ocasionando risco de incêndio e ferimentos e/ou danos graves ou fatais ao condutor e/ou terceiros.

MEIDAS BRP BRASIL E AGENDAMENTO: Convoquamos os proprietários a contatar um de nossos revendedores para agendar a reconfiguração gratuita do tanque de combustível.
